RELATÓRIO DE VISTORIA

Local: Bloco 200, Campus da UNIPAMPA, Uruguaiana – RS.

Alegrete, 04 de abril de 2014.

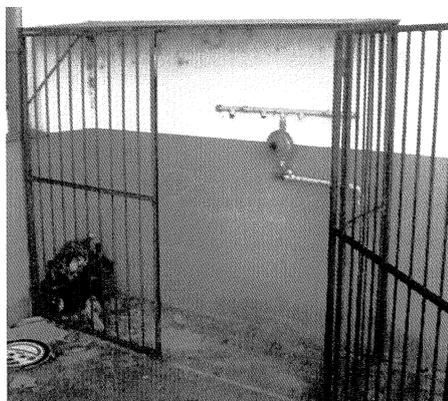
- A central existente na cantina não deve ser utilizada, pois não respeita as distâncias mínimas determinadas na norma ABNT NBR 13523:2008, como as distâncias de janelas e ralos. Uma nova central deverá ser construída, respeitando os afastamentos contidos na Tabela 1 da norma anteriormente citada.

Figura 1 – Central de gás

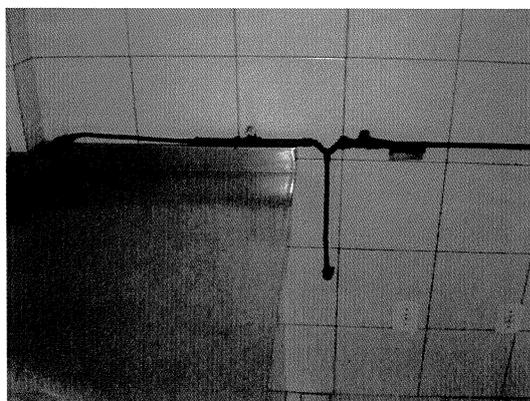
- A instalação interna desta central também deverá ser substituída, pois se encontra em estado deteriorado pelo uso. Recomenda-se a utilização de tubos de aço carbono Ø1/2", com espessura mínima correspondente a SCH 40.

Figura 2 – Tubulação interna.

- Conexões, reguladores e válvulas deverão ser substituídas. Os reguladores deverão conter dispositivo de segurança acoplado, tal como válvula de alívio ou válvula de bloqueio por sobrepressão. Os reguladores deverão ser escolhidos conforme a pressão de utilização dos equipamentos.

- Deverá ser realizado um ensaio com gás inerte pressurizado para detectar possíveis vazamentos ou atestar a estanqueidade da canalização.

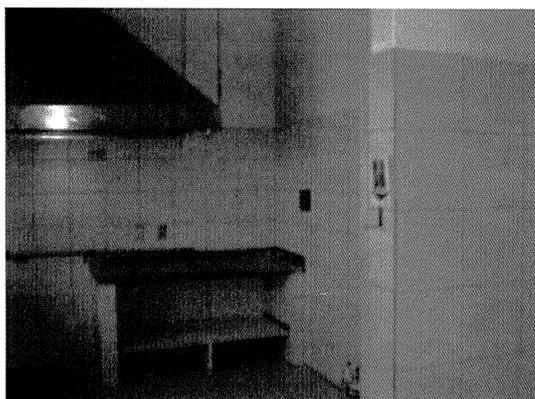
Foram verificados na vistoria ausência de sinalização de emergência, extintores e iluminação de emergência.

Figura 3 - Ausência de extintores.

As instalações de prevenção e combate a incêndio devem ser revisadas e um novo PPCI deve ser elaborado uma vez que foi publicada a Lei Complementar Nº 14.376, de 26 de dezembro de 2013, a qual estabelece normas sobre segurança, prevenção e proteção contra incêndios nas edificações e áreas de risco de incêndio no Estado do Rio Grande do Sul e da outras providências.

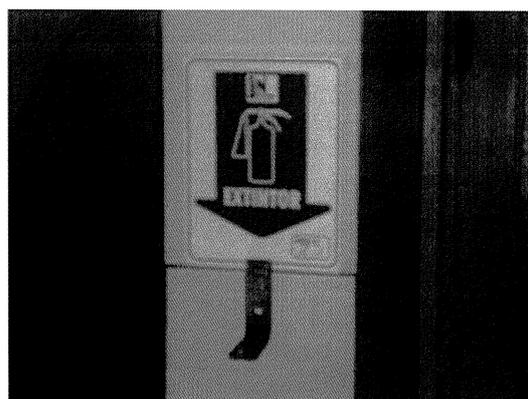
Figura 4 - Ausência de extintor.

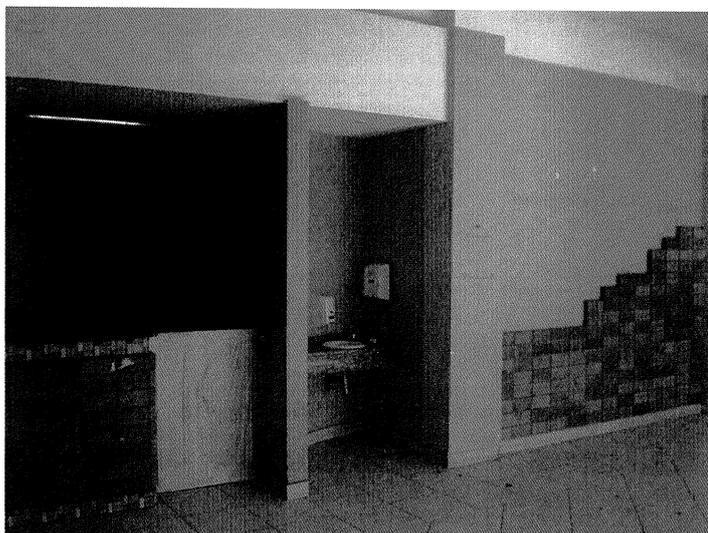
Figura 5 - Lavatório salão de distribuição.

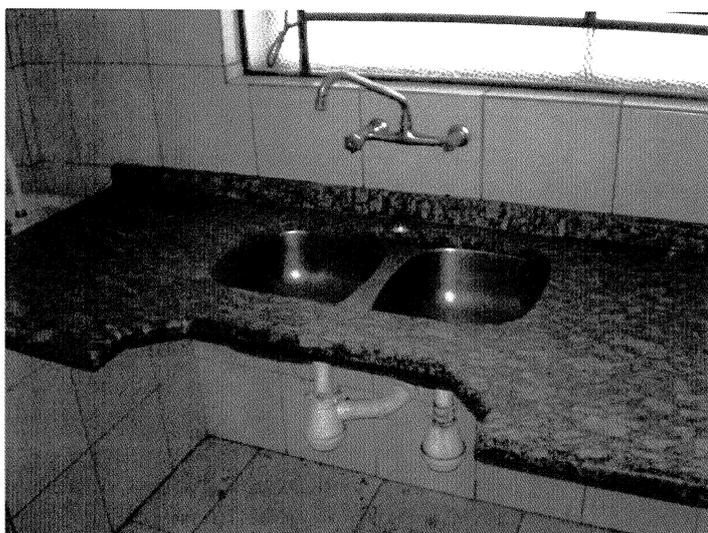
Figura 6 – Pia cozinha.

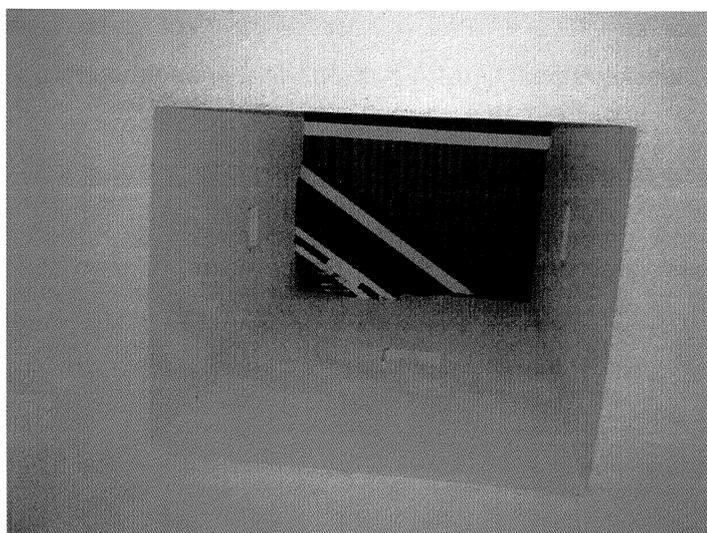
A cantina em questão possui somente um banheiro internamente sendo este somente acessível para os funcionários. O banheiro não possui sistema de ventilação apropriado, sendo composto por uma chaminé com pequenas aberturas sem a devida proteção e que possuem aberturas para o interior do telhado, não

Figura 7 - Ventilação inadequada do banheiro

promovendo a ventilação apropriada. Recomenda-se a adequação da ventilação do banheiro.

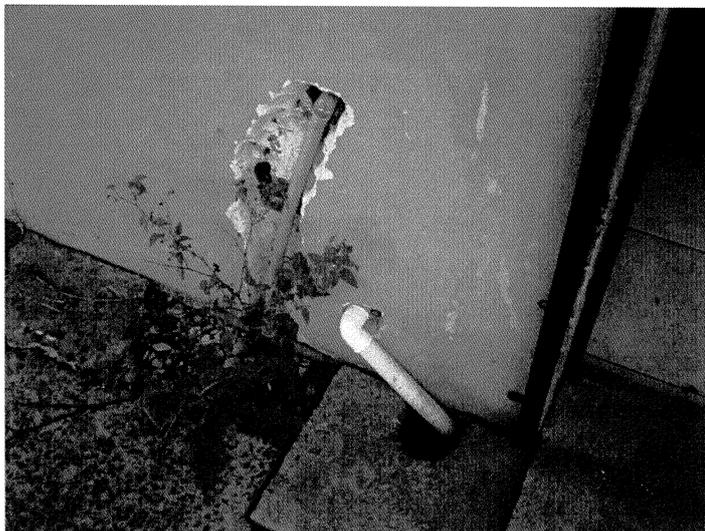
Foi verificado que a caixa de gordura necessita de manutenção e análise de seu correto funcionamento, sendo indicado o uso de caixas com tela a fim de facilitar a limpeza. Foi verificada também a falta de acabamento nas instalações mostradas na figura abaixo.

Figura 8 - Caixa de gordura inadequada e falta de acabamento.

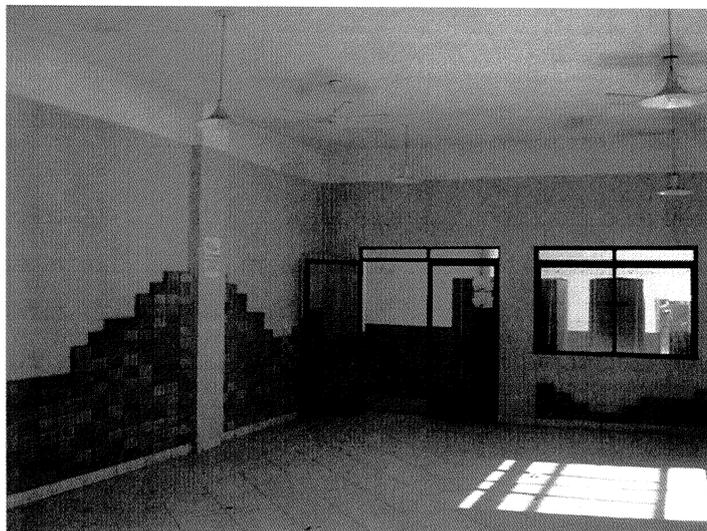
A figura abaixo mostra a situação da pintura interna do local, onde são visualizados locais com mofo e pintura com patologias.

Figura 9 - Situação da pintura interna.

As paredes devem apresentar revestimentos lisos, impermeáveis, de cores claras e de fácil higienização. Sendo assim é recomendada a lavagem e pintura de todas as paredes internas com tintas adequadas, acrílicas laváveis ou superiores, como por exemplo, tintas epóxi.

Teto de acabamento liso, impermeável, de cor clara, de fácil higienização. Sendo assim é recomendada a lavagem e pintura de todas as paredes internas com tintas adequadas acrílicas laváveis ou superiores, como por exemplo, tintas epóxi.

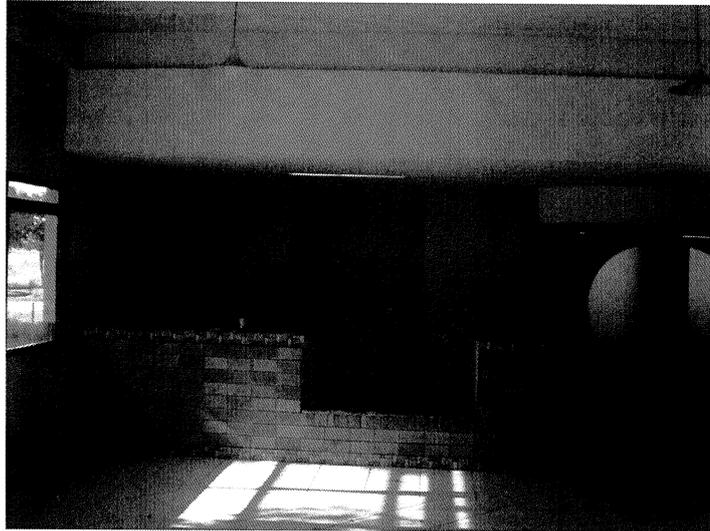
Figura 10 - Vista ao fundo da porta automática da área de produção.

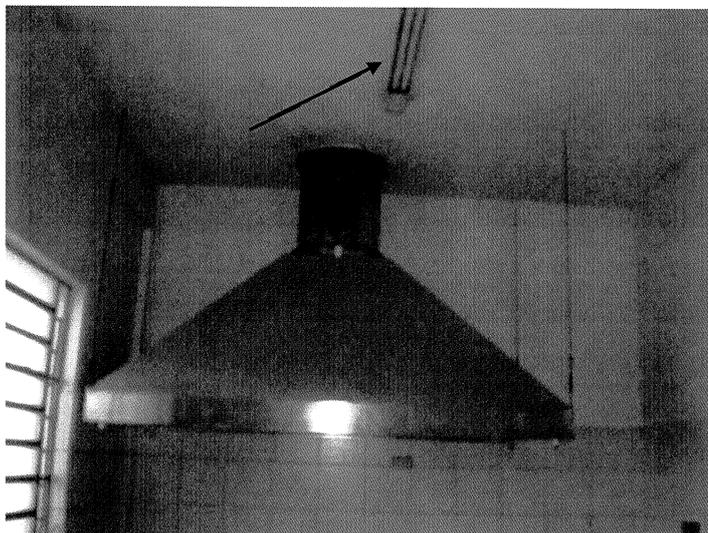
As luminárias localizadas na área de preparação, armazenamento, devem apresentar proteção contra explosão e quedas acidentais, sendo assim recomenda-se a substituição dessas áreas por luminárias adequadas com proteção. A figura abaixo mostra as luminárias sem a devida proteção.

Figura 11 – Lâmpada da área de preparação sem proteção.
