RELATÓRIO DE VISTORIA

Local: Bloco 200, Campus da UNIPAMPA, Uruguaiana – RS.

Alegrete, 04 de abril de 2014.

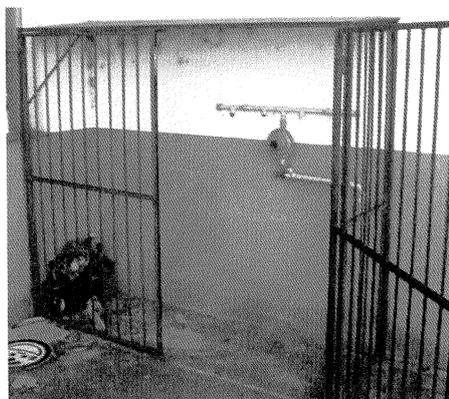
- A central existente na cantina não deve ser utilizada, pois não respeita as distâncias mínimas determinadas na norma ABNT NBR 13523:2008, como as distâncias de janelas e ralos. Uma nova central deverá ser construída, respeitando os afastamentos contidos na Tabela 1 da norma anteriormente citada.

Figura 1 – Central de gás

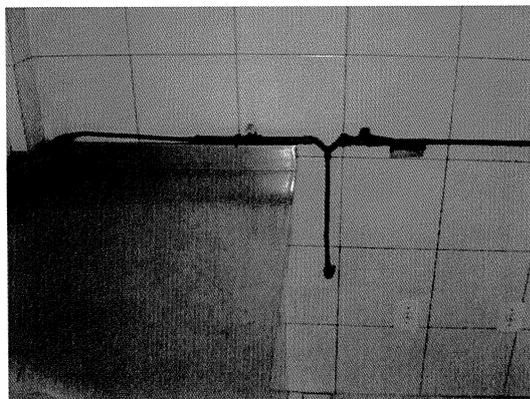
- A instalação interna desta central também deverá ser substituída, pois se encontra em estado deteriorado pelo uso. Recomenda-se a utilização de tubos de aço carbono Ø1/2", com espessura mínima correspondente a SCH 40.

- Conexões, reguladores e válvulas deverão ser substituídas. Os reguladores deverão conter dispositivo de segurança acoplado, tal como válvula de alívio ou válvula de bloqueio por sobrepressão. Os reguladores deverão ser escolhidos conforme a pressão de utilização dos equipamentos.

Figura 2 – Tubulação interna.

- Deverá ser realizado um ensaio com gás inerte pressurizado para detectar possíveis vazamentos ou atestar a estanqueidade da canalização.

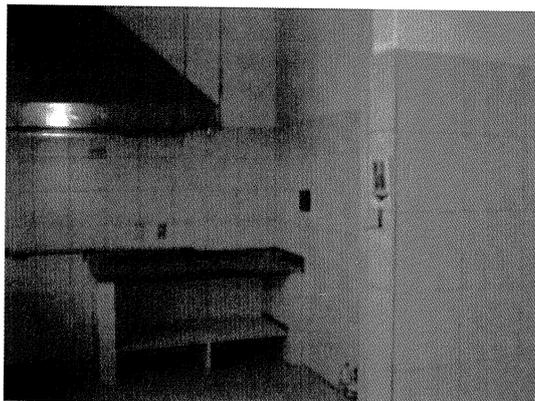
Foram verificados na vistoria ausência de sinalização de emergência, extintores e iluminação de emergência.

Figura 3 - Ausência de extintores.

As instalações de prevenção e combate a incêndio devem ser revisadas e um novo PPCI deve ser elaborado uma vez que foi publicada a Lei Complementar Nº 14.376, de 26 de dezembro de 2013, a qual estabelece normas sobre segurança, prevenção e proteção contra incêndios nas edificações e áreas de risco de incêndio no Estado do Rio Grande do Sul e da outras providencias.

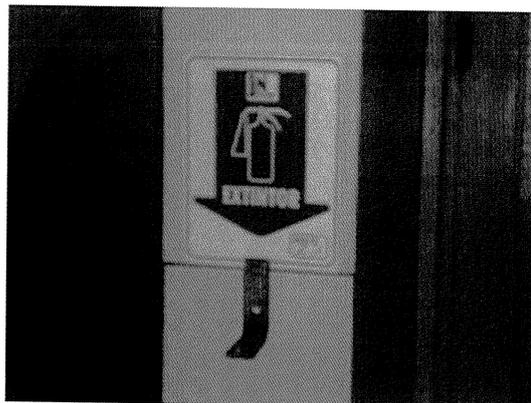
Figura 4 - Ausência de extintor.

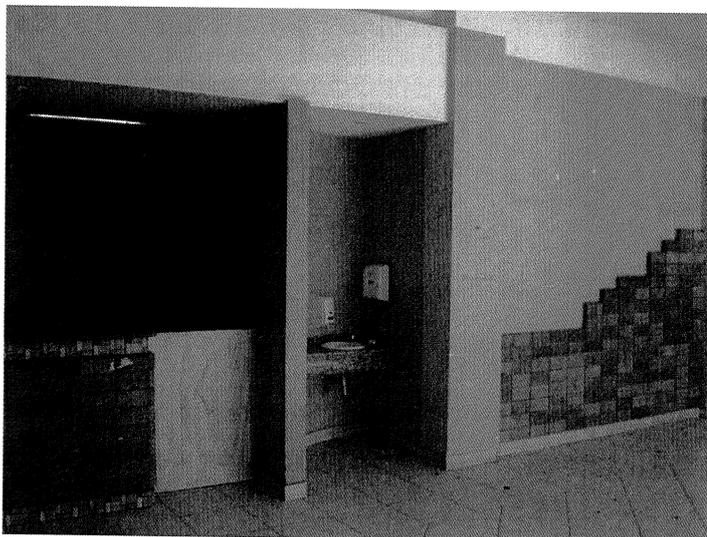
Figura 5 - Lavatório salão de distribuição.

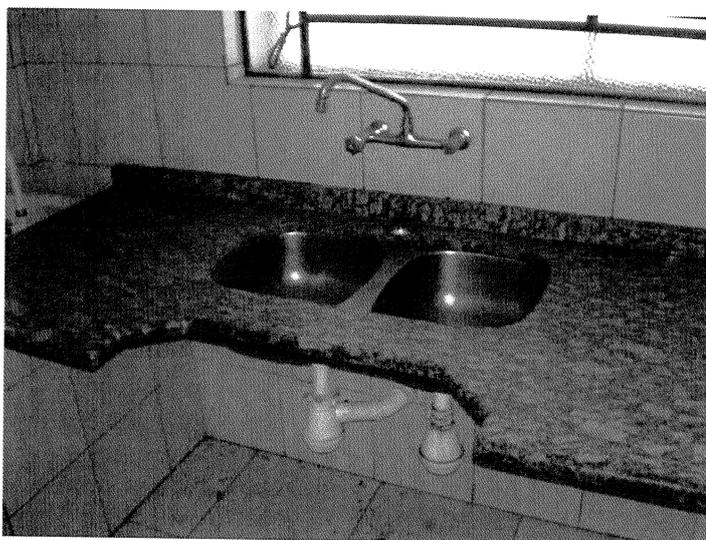
Figura 6 – Pia cozinha.

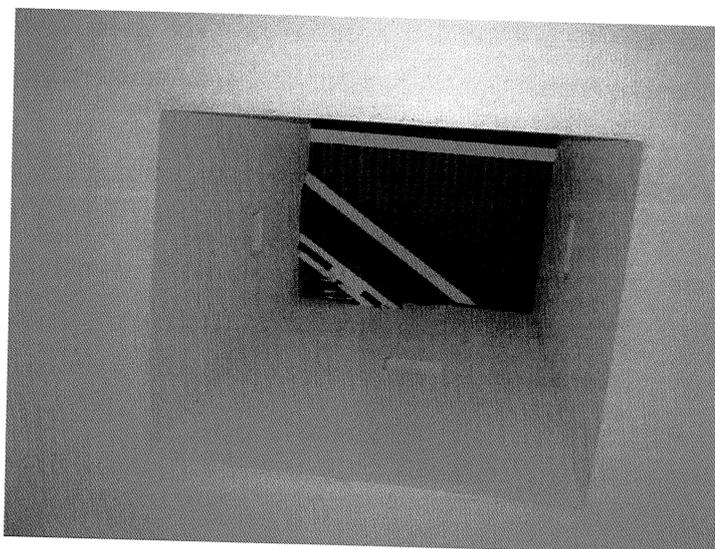
A cantina em questão possui somente um banheiro internamente sendo este somente acessível para os funcionários. O banheiro não possui sistema de ventilação apropriado, sendo composto por uma chaminé com pequenas aberturas sem a devida proteção e que possuem aberturas para o interior do telhado, não

Figura 7 - Ventilação inadequada do banheiro

promovendo a ventilação apropriada. Recomenda-se a adequação da ventilação do banheiro.

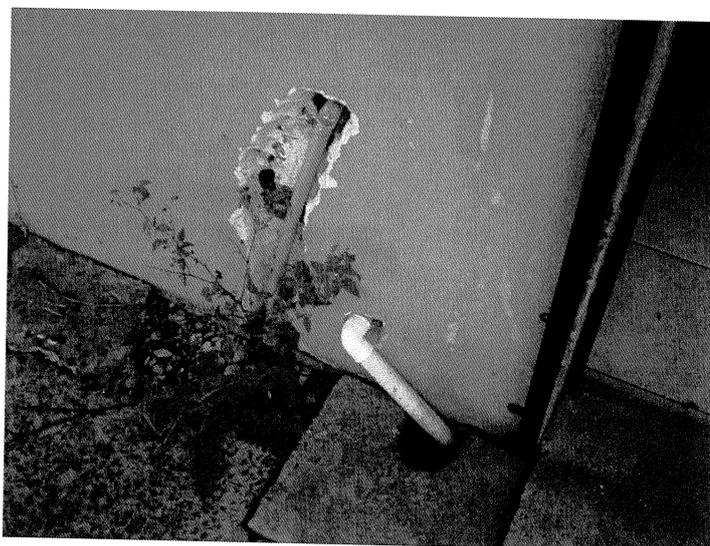
Foi verificado que a caixa de gordura necessita de manutenção e análise de seu correto funcionamento, sendo indicado o uso de caixas com tela a fim de facilitar a limpeza. Foi verificada também a falta de acabamento nas instalações mostradas na figura abaixo.

Figura 8 - Caixa de gordura inadequada e falta de acabamento.

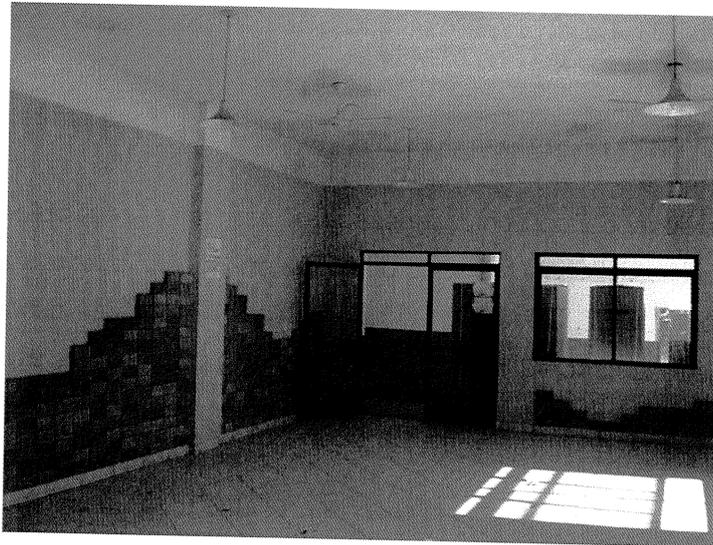
A figura abaixo mostra a situação da pintura interna do local, onde são visualizados locais com mofo e pintura com patologias.

Figura 9 - Situação da pintura interna.

As paredes devem apresentar revestimentos lisos, impermeáveis, de cores claras e de fácil higienização. Sendo assim é recomendada a lavagem e pintura de todas as paredes internas com tintas adequadas, acrílicas laváveis ou superiores, como por exemplo, tintas epóxi.

Teto de acabamento liso, impermeável, de cor clara, de fácil higienização. Sendo assim é recomendada a lavagem e pintura de todas as paredes internas com tintas adequadas acrílicas laváveis ou superiores, como por exemplo, tintas epóxi.

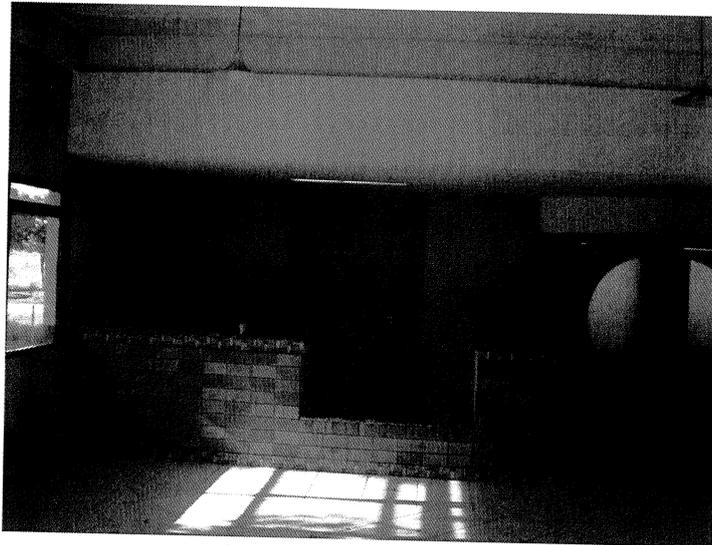
Figura 10 - Vista ao fundo da porta automática da área de produção.

Portas da área de preparação e armazenamento devem ser dotadas de fechamento automático e barreiras adequadas para impedir a entrada de vetores e outros animais, sendo assim indica-se a colocação de vedação de borracha para portas e instalação de uma porta de fechamento automático na área que será destinada ao armazenamento. A porta da área de preparação já possui fechamento automático, conforme pode ser visualizado na foto abaixo.

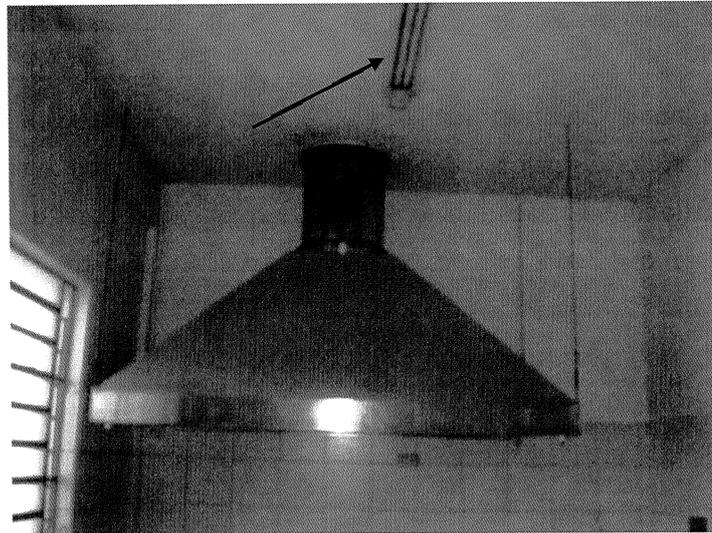
As luminárias localizadas na área de preparação, armazenamento, devem apresentar proteção contra explosão e quedas acidentais, sendo assim recomenda-se a substituição dessas áreas por luminárias adequadas com proteção. A figura abaixo mostra as luminárias sem a devida proteção.

Figura 11 – Lâmpada da área de preparação sem proteção.
