## LAUDO TÉCNICO DE VASO DE PRESSÃO

**UNIPAMPA**

VP-02

Compressor Tag : VP-02

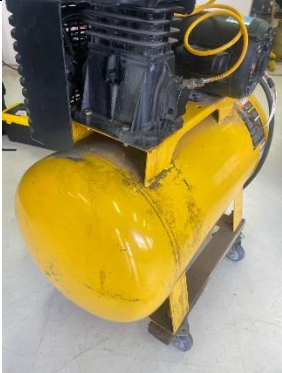
PINTURA E REVESTIMENTO				PLACA DE IDENTIFICAÇÃO				VÁLVULA DE SEGURANÇA

CONFORME	X	NÃO CONFORME		CONFORME	X	NÃO CONFORME		CONFORME	X	NÃO CONFORME	
				13.5.1.5 – NR13 - Além da placa de identificação, deve constar, em local visível, a categoria do vaso, conforme subitem 13.5.1.2, e seu número ou código de identificação.				ITEM - 13.5.1.3 – NR13			
MANÔMETRO				DRENO				OUTROS

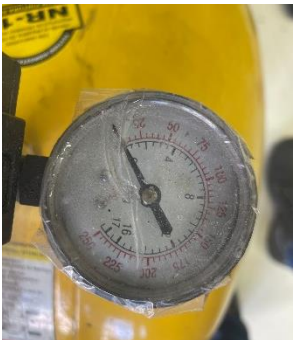
CONFORME	X	NÃO CONFORME		CONFORME		NÃO CONFORME	X	CONFORME	X	NÃO CONFORME	
ITEM - 13.5.1.3 – NR13
